EL MUNDO DE LOS

TRENES

InterCity 125 HST

(BRITISH RAIL)

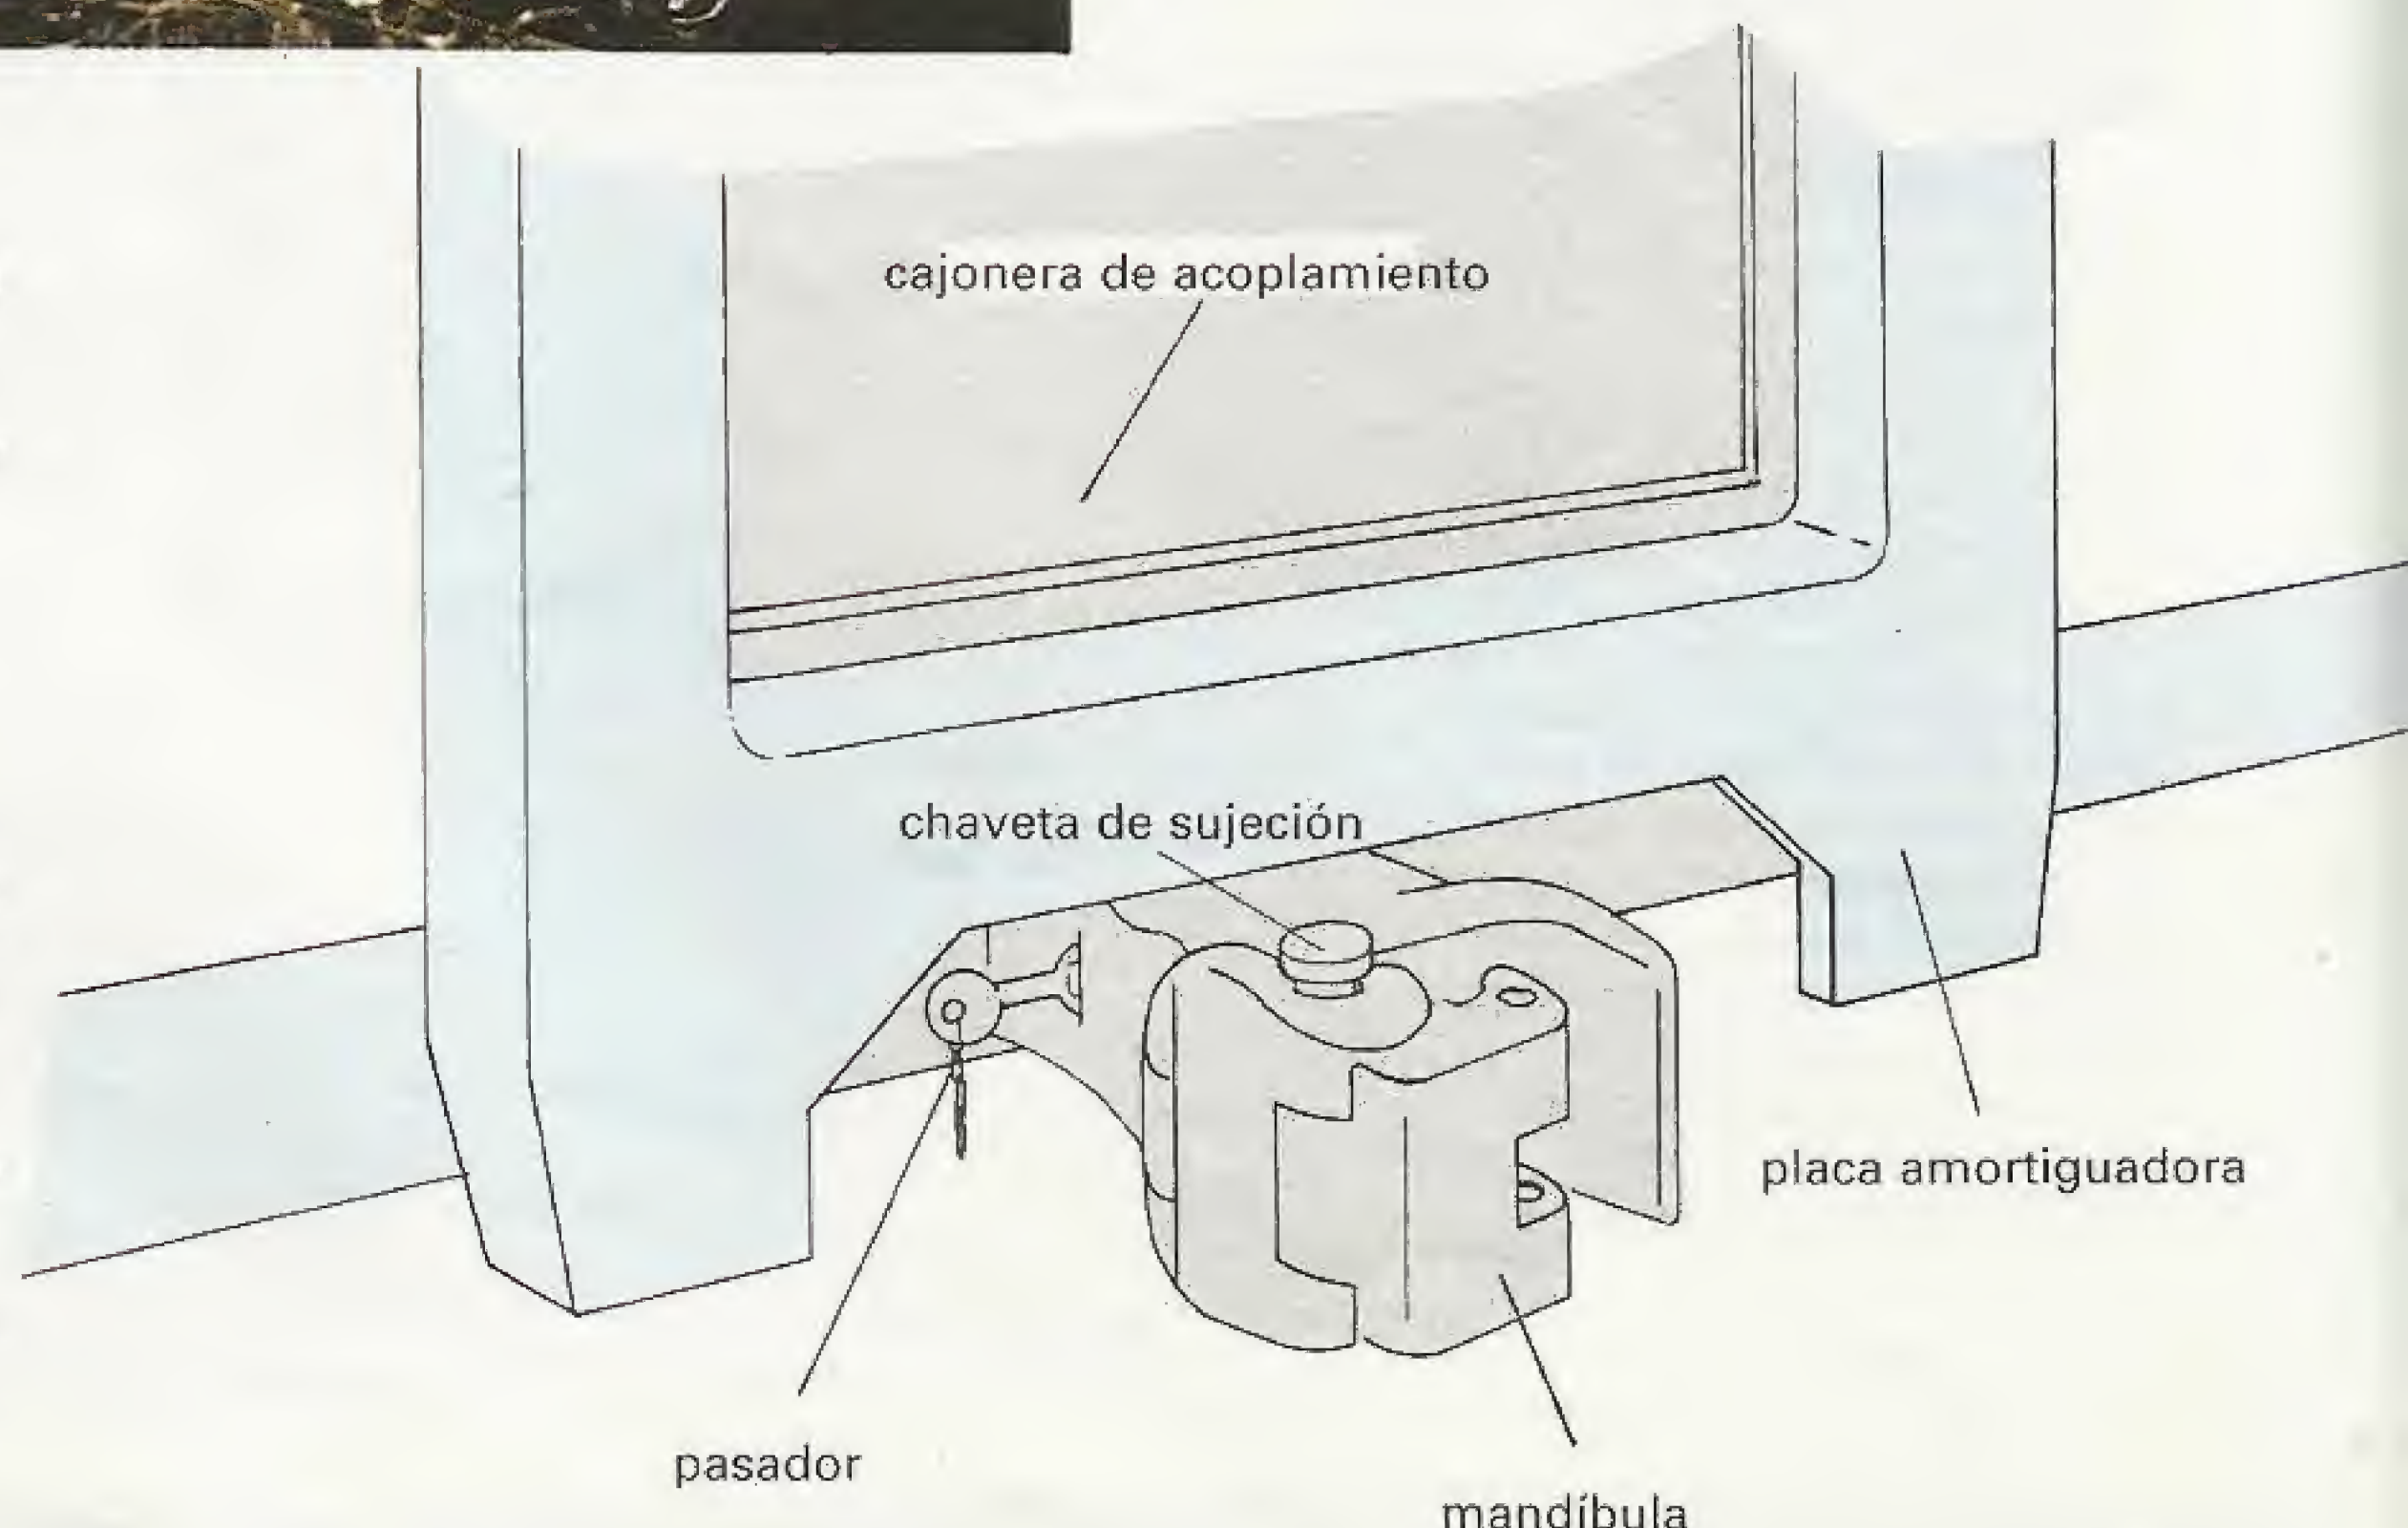
► El funcionamiento del enganche Janney es sencillo. Las mandíbulas se mantienen en su sitio gracias a una chaveta de sujeción; para enganchar un vehículo a otro, una de las mandíbulas debe estar abierta. Cuando ambos vehículos se juntan las mandíbulas se cierran acoplándose y, acto seguido, se introduce la chaveta en su orificio. Para el desenganche, se extrae la chaveta mediante una palanca. Tan pronto como los vehículos se separan, la mandíbula se abre.
